**风景水岸花园项目**

# **水土保持设施验收报告**

**建设单位：** 中山市德怡企业管理服务有限公司

**2019 年 6 月**

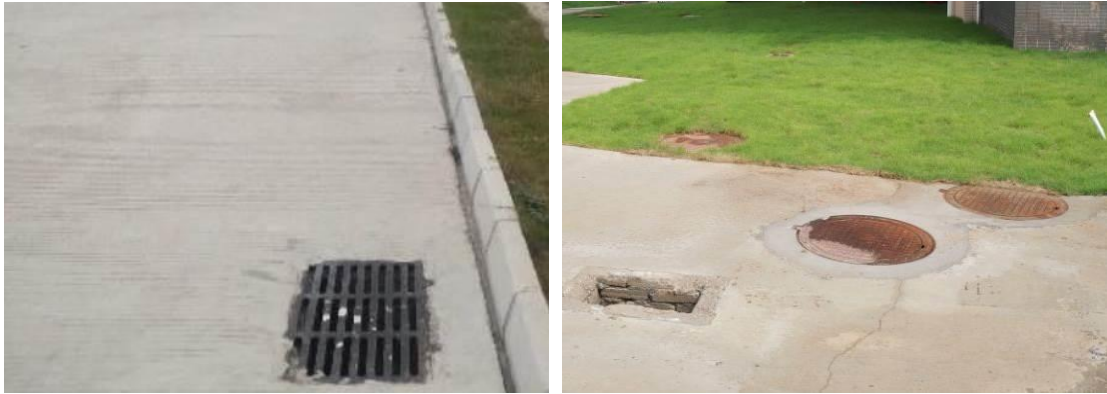
图 3.5-1 工程措施现状照片

- (1) 工程措施完成情况
- 水土保持工程措施主要在 2018 年 11 月~2019 年 5 月实施，完成的工程措施主要为雨水管道 624m。
- (2) 工程措施工程量变化情况分析
- 根据水土保持方案，工程无水土保持工程措施，实际施工过程中，主体工程区在道路下实施雨水管道 624m，增加 624m。
- 水土保持工程措施实际完成和设计的工程量对比情况见表 3.5-1。

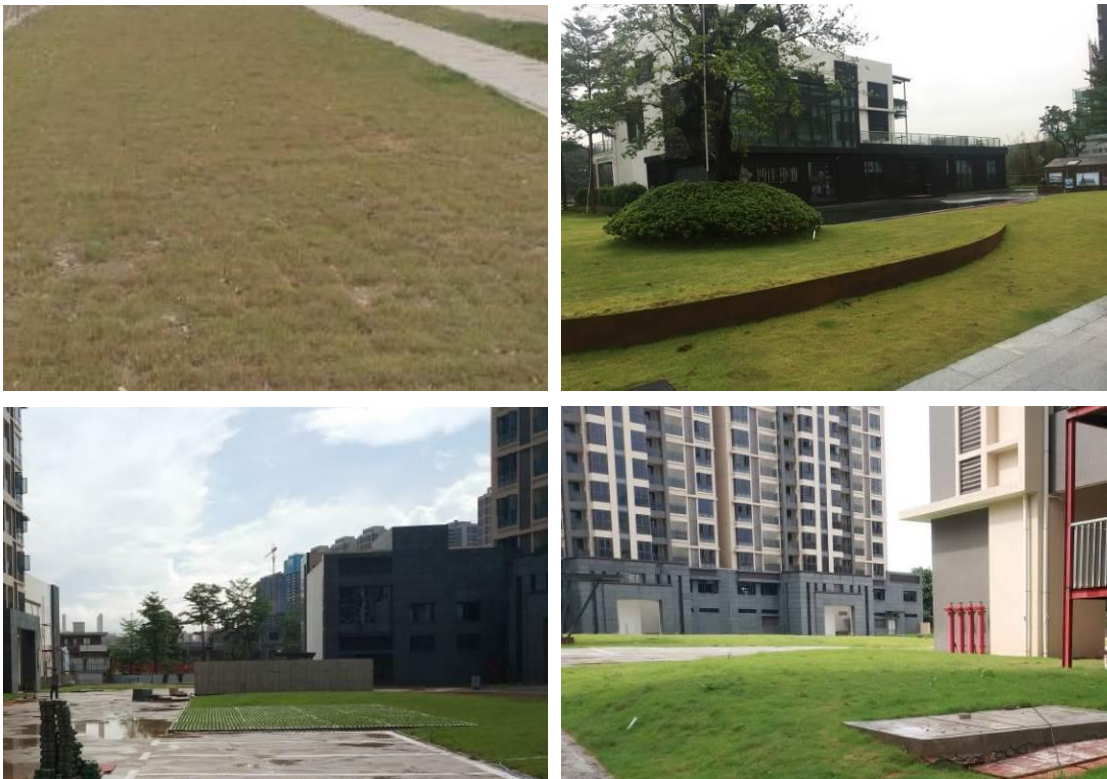
图 3.5-2 植物措施现状照片

水土保持植物措施主要在 2017 年 1 月~2019 年 5 月实施，完成的植物措施主要为主体工程区景观绿化 9000m<sup>2</sup>，营销中心区 2000m<sup>2</sup>。

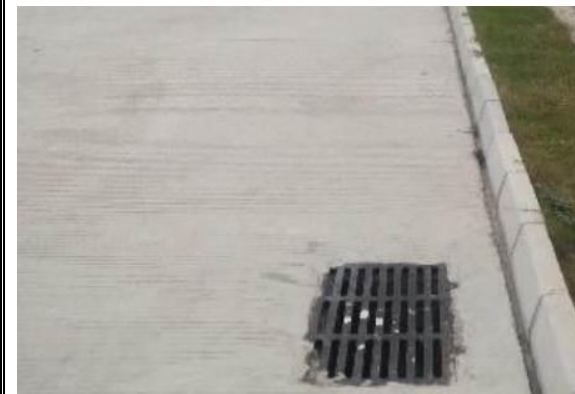
| 分部工程名称 | 具体位置 | 外观规格 | 质量情况 |
|---|---|---|---|
| <div><p>排洪导流设施</p></div> | 主体工程区 | 雨水管道，雨水井外观完好。 | 设施完好，无 明显缺陷，质量合格。 |

（1）加强对雨水管道的管护，定时清理雨水管道积沙，发现损坏情况，及时修复处理。

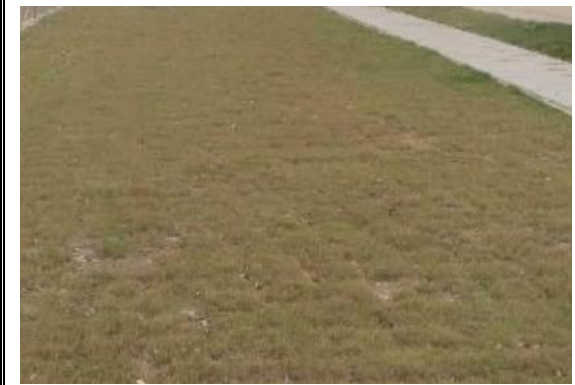
| 分部工程名称 | 具体位置 | 外观规格 | 质量情况 |
|---|---|---|---|
| <div><p>点片状植被</p></div> | 主体工程区 | 景观绿化，植被生长旺盛。 | 已进入稳定生长期，质量合格。 |

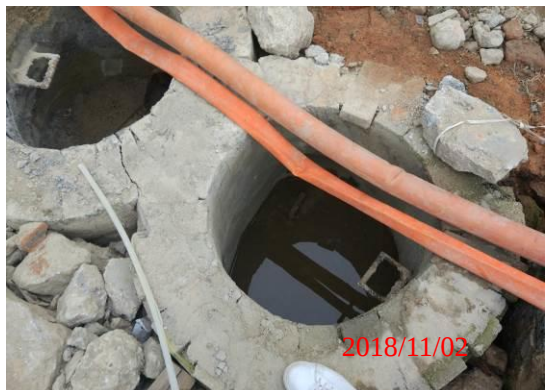
| <p>雨水管道埋设</p> | <p>主体工程区情况</p> |

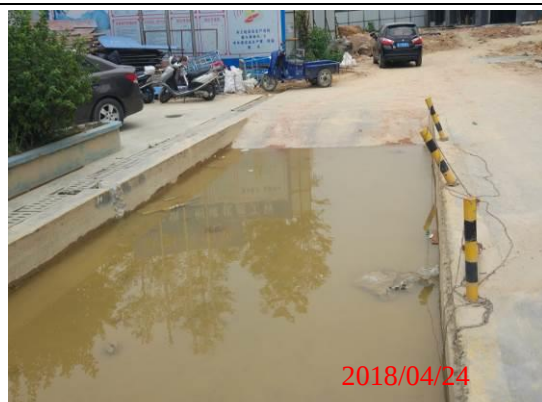
| <p>主体工程区情况</p> | <p>出入口洗车池</p> |

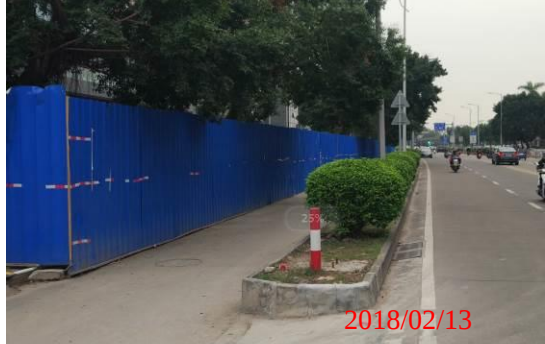
| <p>临时拦挡</p> | <p>施工营造区排水沟</p> |

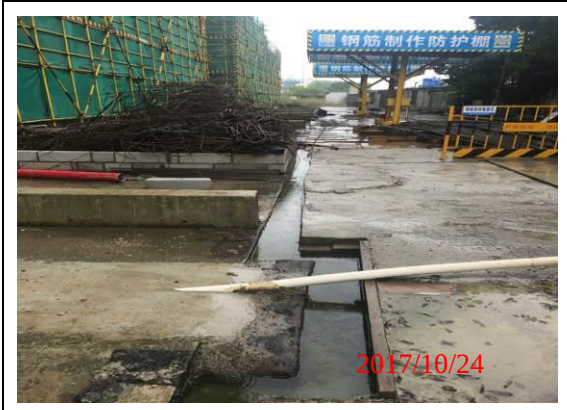
| 主体工程区排水沟 | 集水井 |

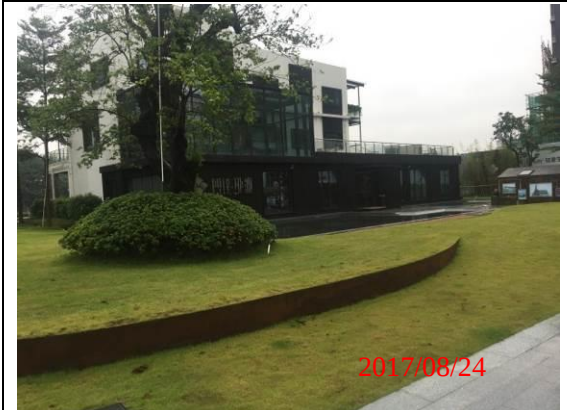
| 营销中心区景观绿化 | 临时覆盖 |
