恩达木制家具和文化产品生产项目

# 水土保持设施验收报告

建设单位：惠州市恩达实业有限公司

编制单位：惠州市绿景水土保持咨询服务有限公司

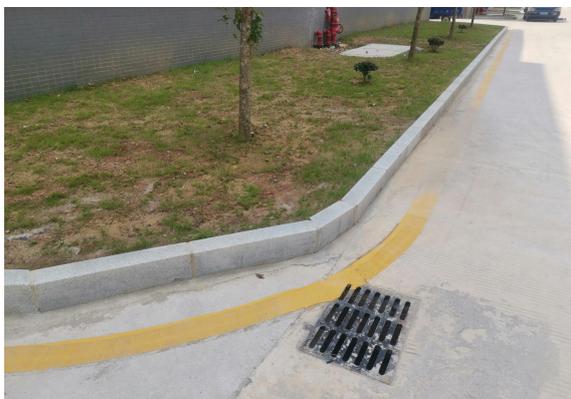
照片 5 项目内部雨水管网和景观绿化

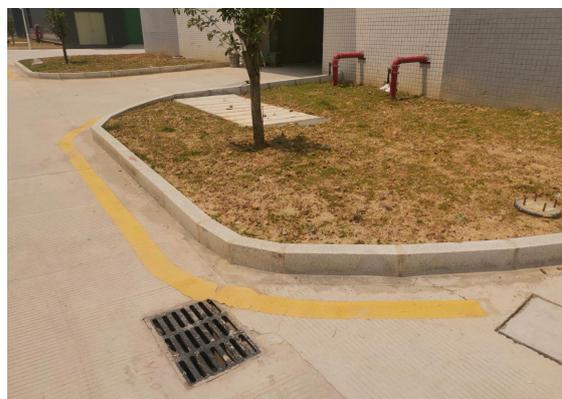
照片 6 项目内部雨水管网和景观绿化

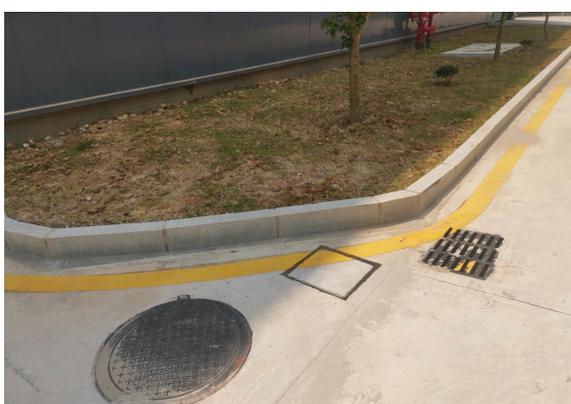
照片 7 项目内部雨水管网和景观绿化

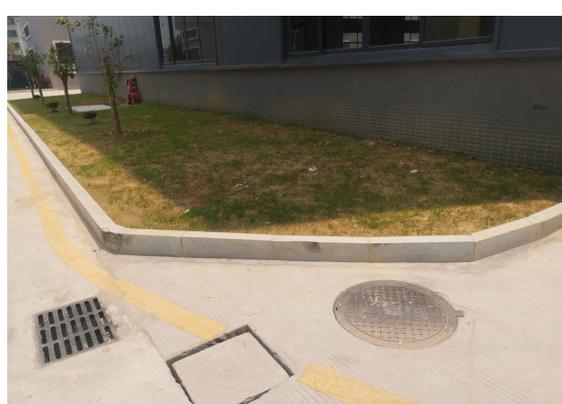
照片 8 项目内部雨水管网和景观绿化

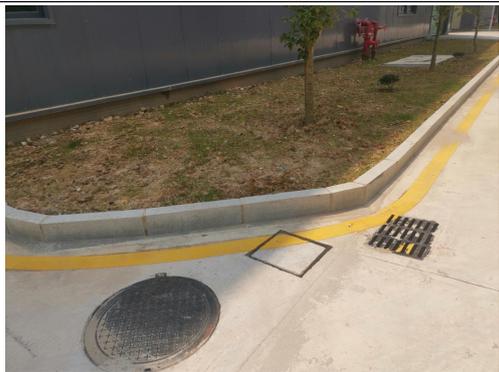
厂房 A 西侧	2022.05	表面规格平整，规格符合标准。	无明显缺陷，质量合格。

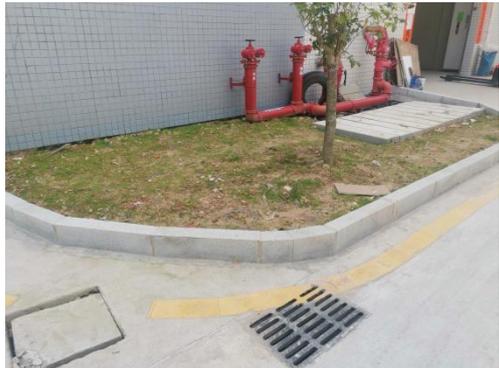
厂房 C 西侧	2022.05	表面规格平整，规格符合标准。	无明显缺陷，质量合格。

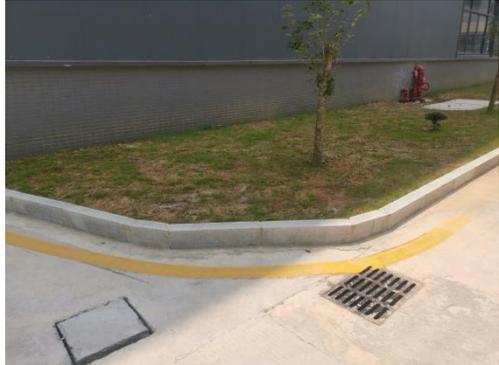
厂房 H 东侧	2022.05	表面规格平整，规格符合标准。	无明显缺陷，质量合格。

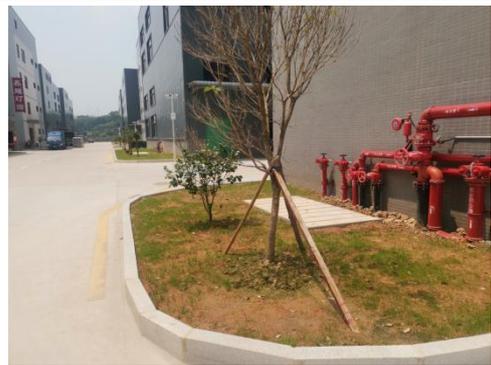
厂房 F 东侧	2022.05	绿化	已进入稳定生长期，成活率 99%以上，外观整齐，生长旺盛，质量合格。

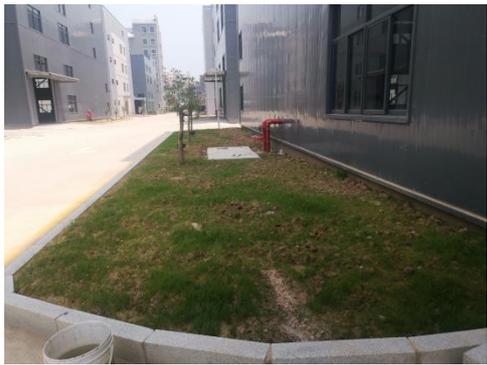
厂房 D 西侧	2022.05	绿化	已进入稳定生长期，成活率 99% 以上，外观整齐，生长旺盛，质量合格
