# 吴郢农民新村项目 水土保持设施验收报告

建设单位：蚌埠河北新区发展有限责任公司

编制单位：惠州市绿景水土保持咨询服务有限公司

二〇二二年五月

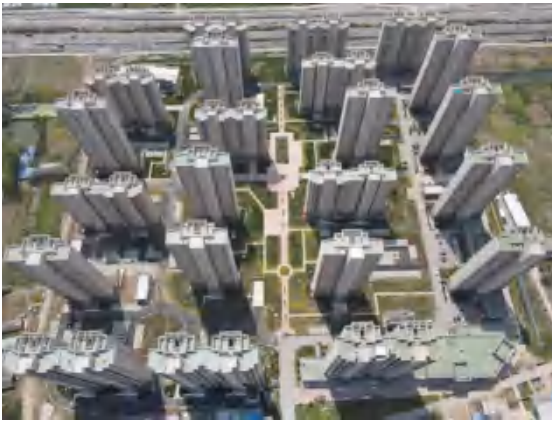
| <p style="text-align: center;">照片内容：项目区现状</p> | <p style="text-align: center;">照片内容：项目区一期建筑物</p> |
| <p style="text-align: center;">现场情况：项目区主体工程已完成</p> | <p style="text-align: center;">现场情况：项目区内建筑物已全部建设完成；</p> |

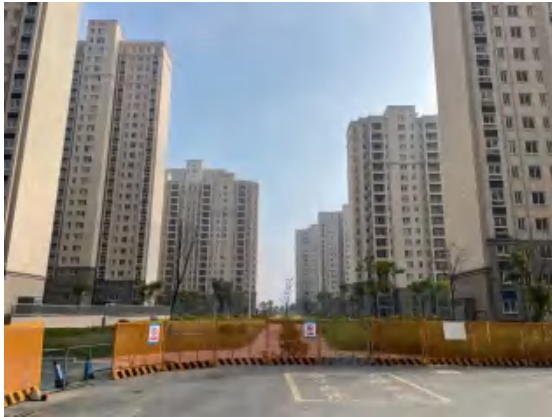
| <p style="text-align: center;">照片内容：项目区二期建筑物</p> | <p style="text-align: center;">照片内容：项目区内道路广场现状</p> |
| <p style="text-align: center;">现场情况：本项目建筑物已全部建设完成</p> | <p style="text-align: center;">现场情况：本项目道路广场已全部完工</p> |

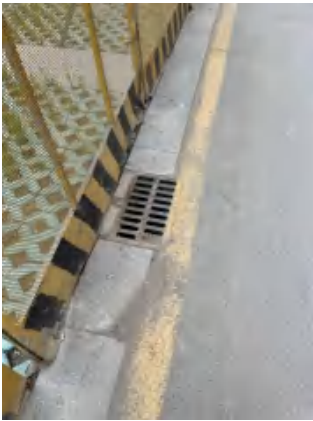
| <p style="text-align: center;">照片内容：项目区雨水口</p> | <p style="text-align: center;">照片内容：项目区雨水井</p> |
| <p style="text-align: center;">现场情况：本项目工程措施已全部落实，现场情况良好</p> | <p style="text-align: center;">现场情况：本项目工程措施已全部落实，现场情况良好</p> |

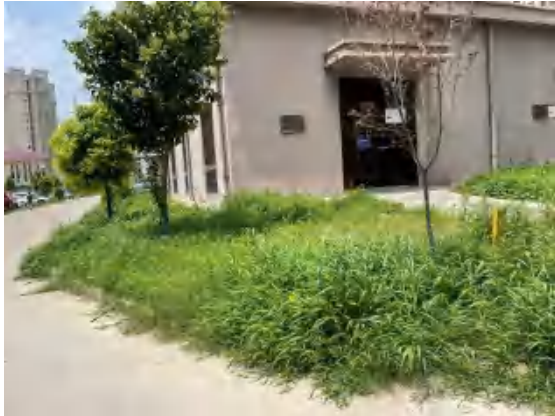
| <p>照片内容：一期工程区景观绿化</p> | <p>照片内容：二期工程区景观绿化</p> |
| <p>现场情况：本项目植物措施已全部落实，现场情况良好</p> | <p>现场情况：本项目植物措施已全部落实，现场情况良好</p> |

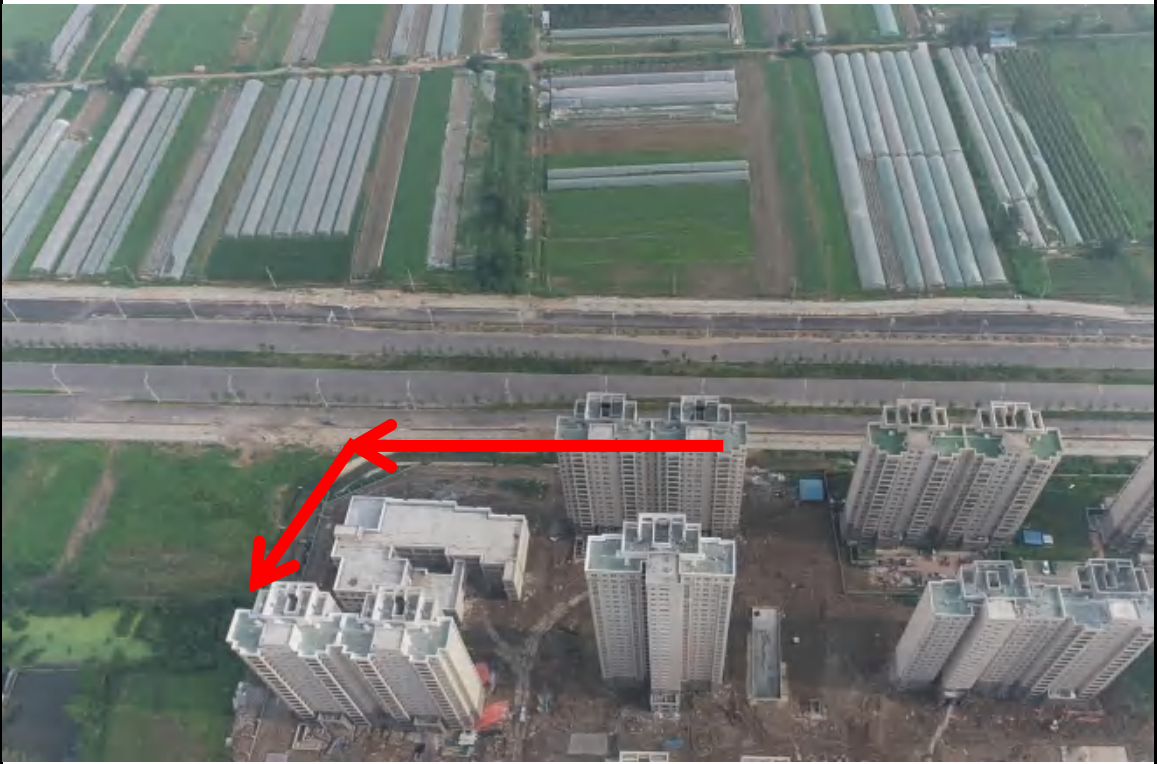
| <p>照片内容：改移工程区</p> | |
| <p>现场情况：河道改建已完工，运行情况良好，位置如图所示</p> | |

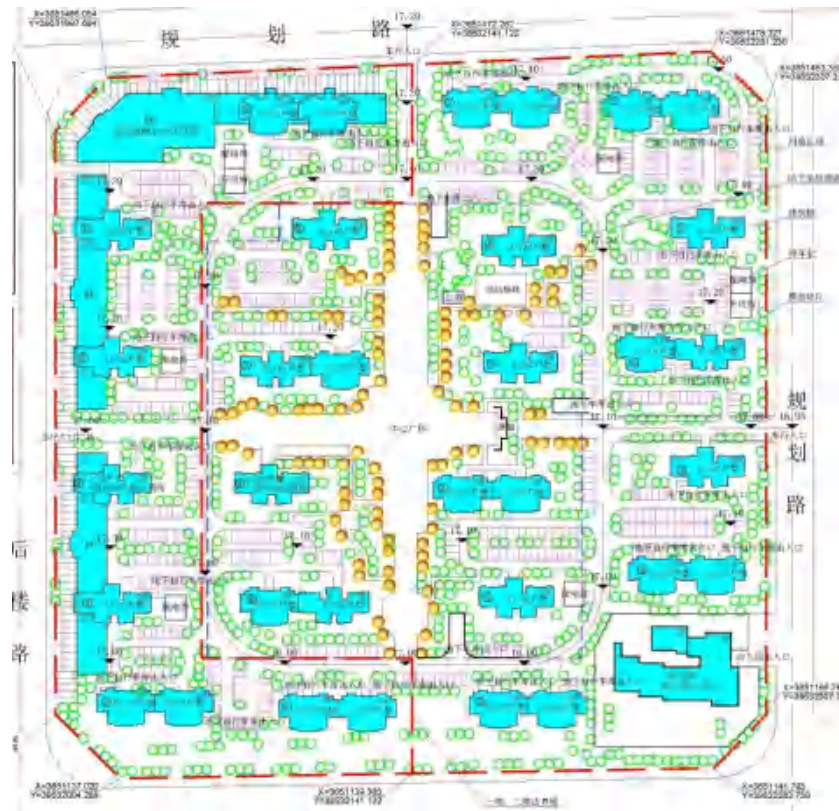
图 2.1-2 平面布置图

项目整体呈西-东走向，地块西侧为一期、中部和东侧为二期。商业一（农贸市场）位于地块西北角，商业二位于地块西北侧，商业三位于地块西南侧，幼儿园位于地块东南角，住宅楼从西北→东南依次分布。小区出入口共设置三个，步行入口位于地块西侧后楼路中段；车行入口有两个，分别位于地块南侧中段和东侧中段，与小区内部道路相连接；幼儿园设有单独出入口，位于幼儿园东侧。

小区采用人车分流系统，小区内道路贯穿各个建筑物，紧急情况下兼做消防车道。

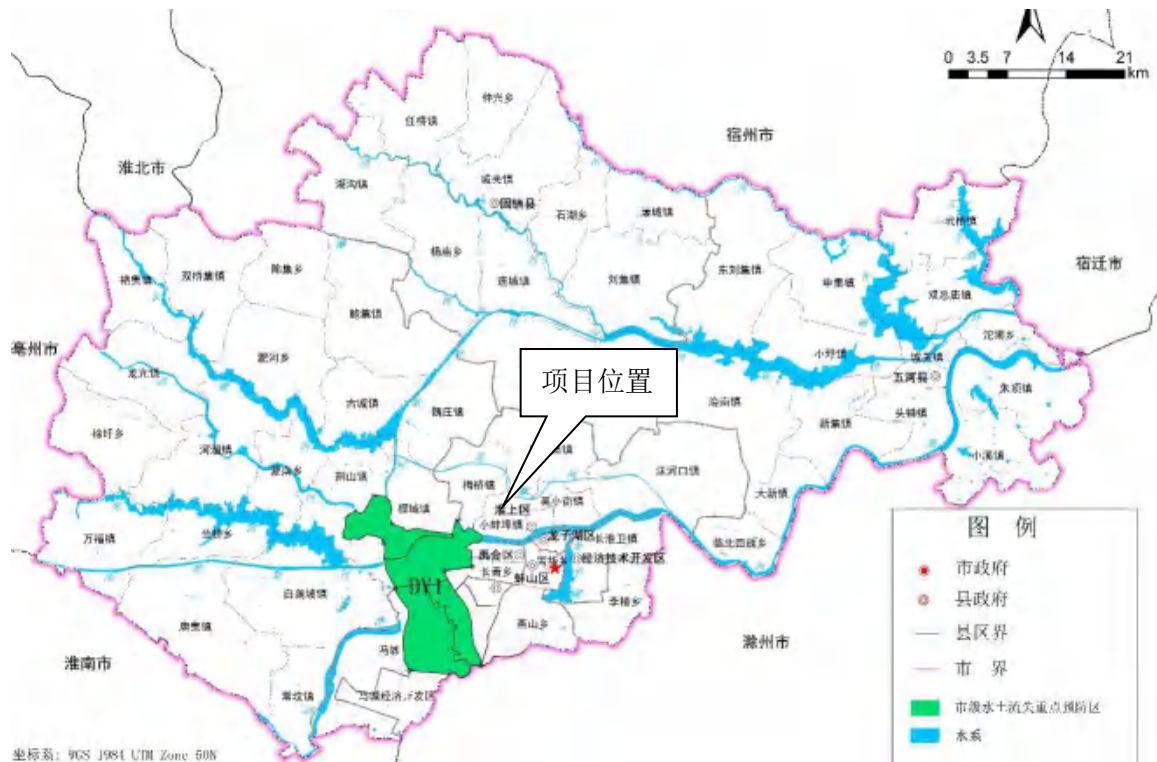
图 4.1-2 蚌埠市水土流失重点防治区划分图

本项目所在的安徽省蚌埠市淮上区小蚌埠镇不属于各级政府划定的水土流失重点治理区和重点预防区（见图 4.1-1、4.1-2）。项目区土壤侵蚀类型为水力侵蚀区——北方土石山区，土壤侵蚀以微度水力侵蚀为主，容许土壤流失量为  $200\text{t}/(\text{km}^2\text{a})$ 。根据原始地形地类并结合以往水土保持调查研究分析，确定项目区土壤侵蚀模数背景值为  $200\text{t}/(\text{km}^2\text{a})$ 。

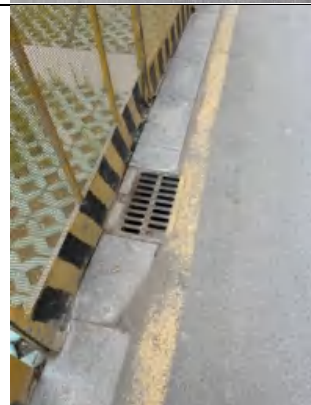
| 现场图片 | 单元工程 | 具体位置 | 调查时间 | 外观规格 | 质量情况 |
|---|---|---|---|---|---|
| | 雨水管网 | 二期工程区 | 2021.12 | 表面规格平整，规格符合标准。 | 无明显缺陷，质量合格。 |
| | 雨水管网 | 一期工程区 | 2021.12 | 表面规格平整，规格符合标准。 | 无明显缺陷，质量合格。 |

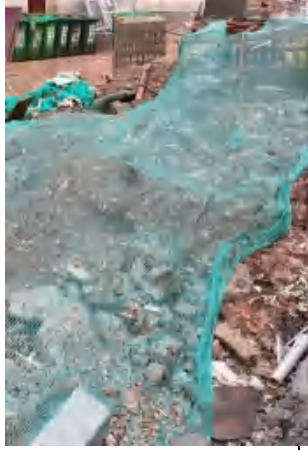
| 现场图片 | 单元工程 | 具体位置 | 调查/查阅时间 | 外观规格 | 质量情况 |
|---|---|---|---|---|---|
| | 场地排水<br>沟 | 一期工程<br>区 | 2020.9 | 表面规格平<br>整，规格符合<br>标准。 | 无明显缺<br>陷，质量合<br>格。 |
| | 密目网覆<br>盖 | 二期工程<br>区 | 2021.3 | 表面规格平<br>整，规格符合<br>标准。 | 无明显缺<br>陷，质量合<br>格。 |

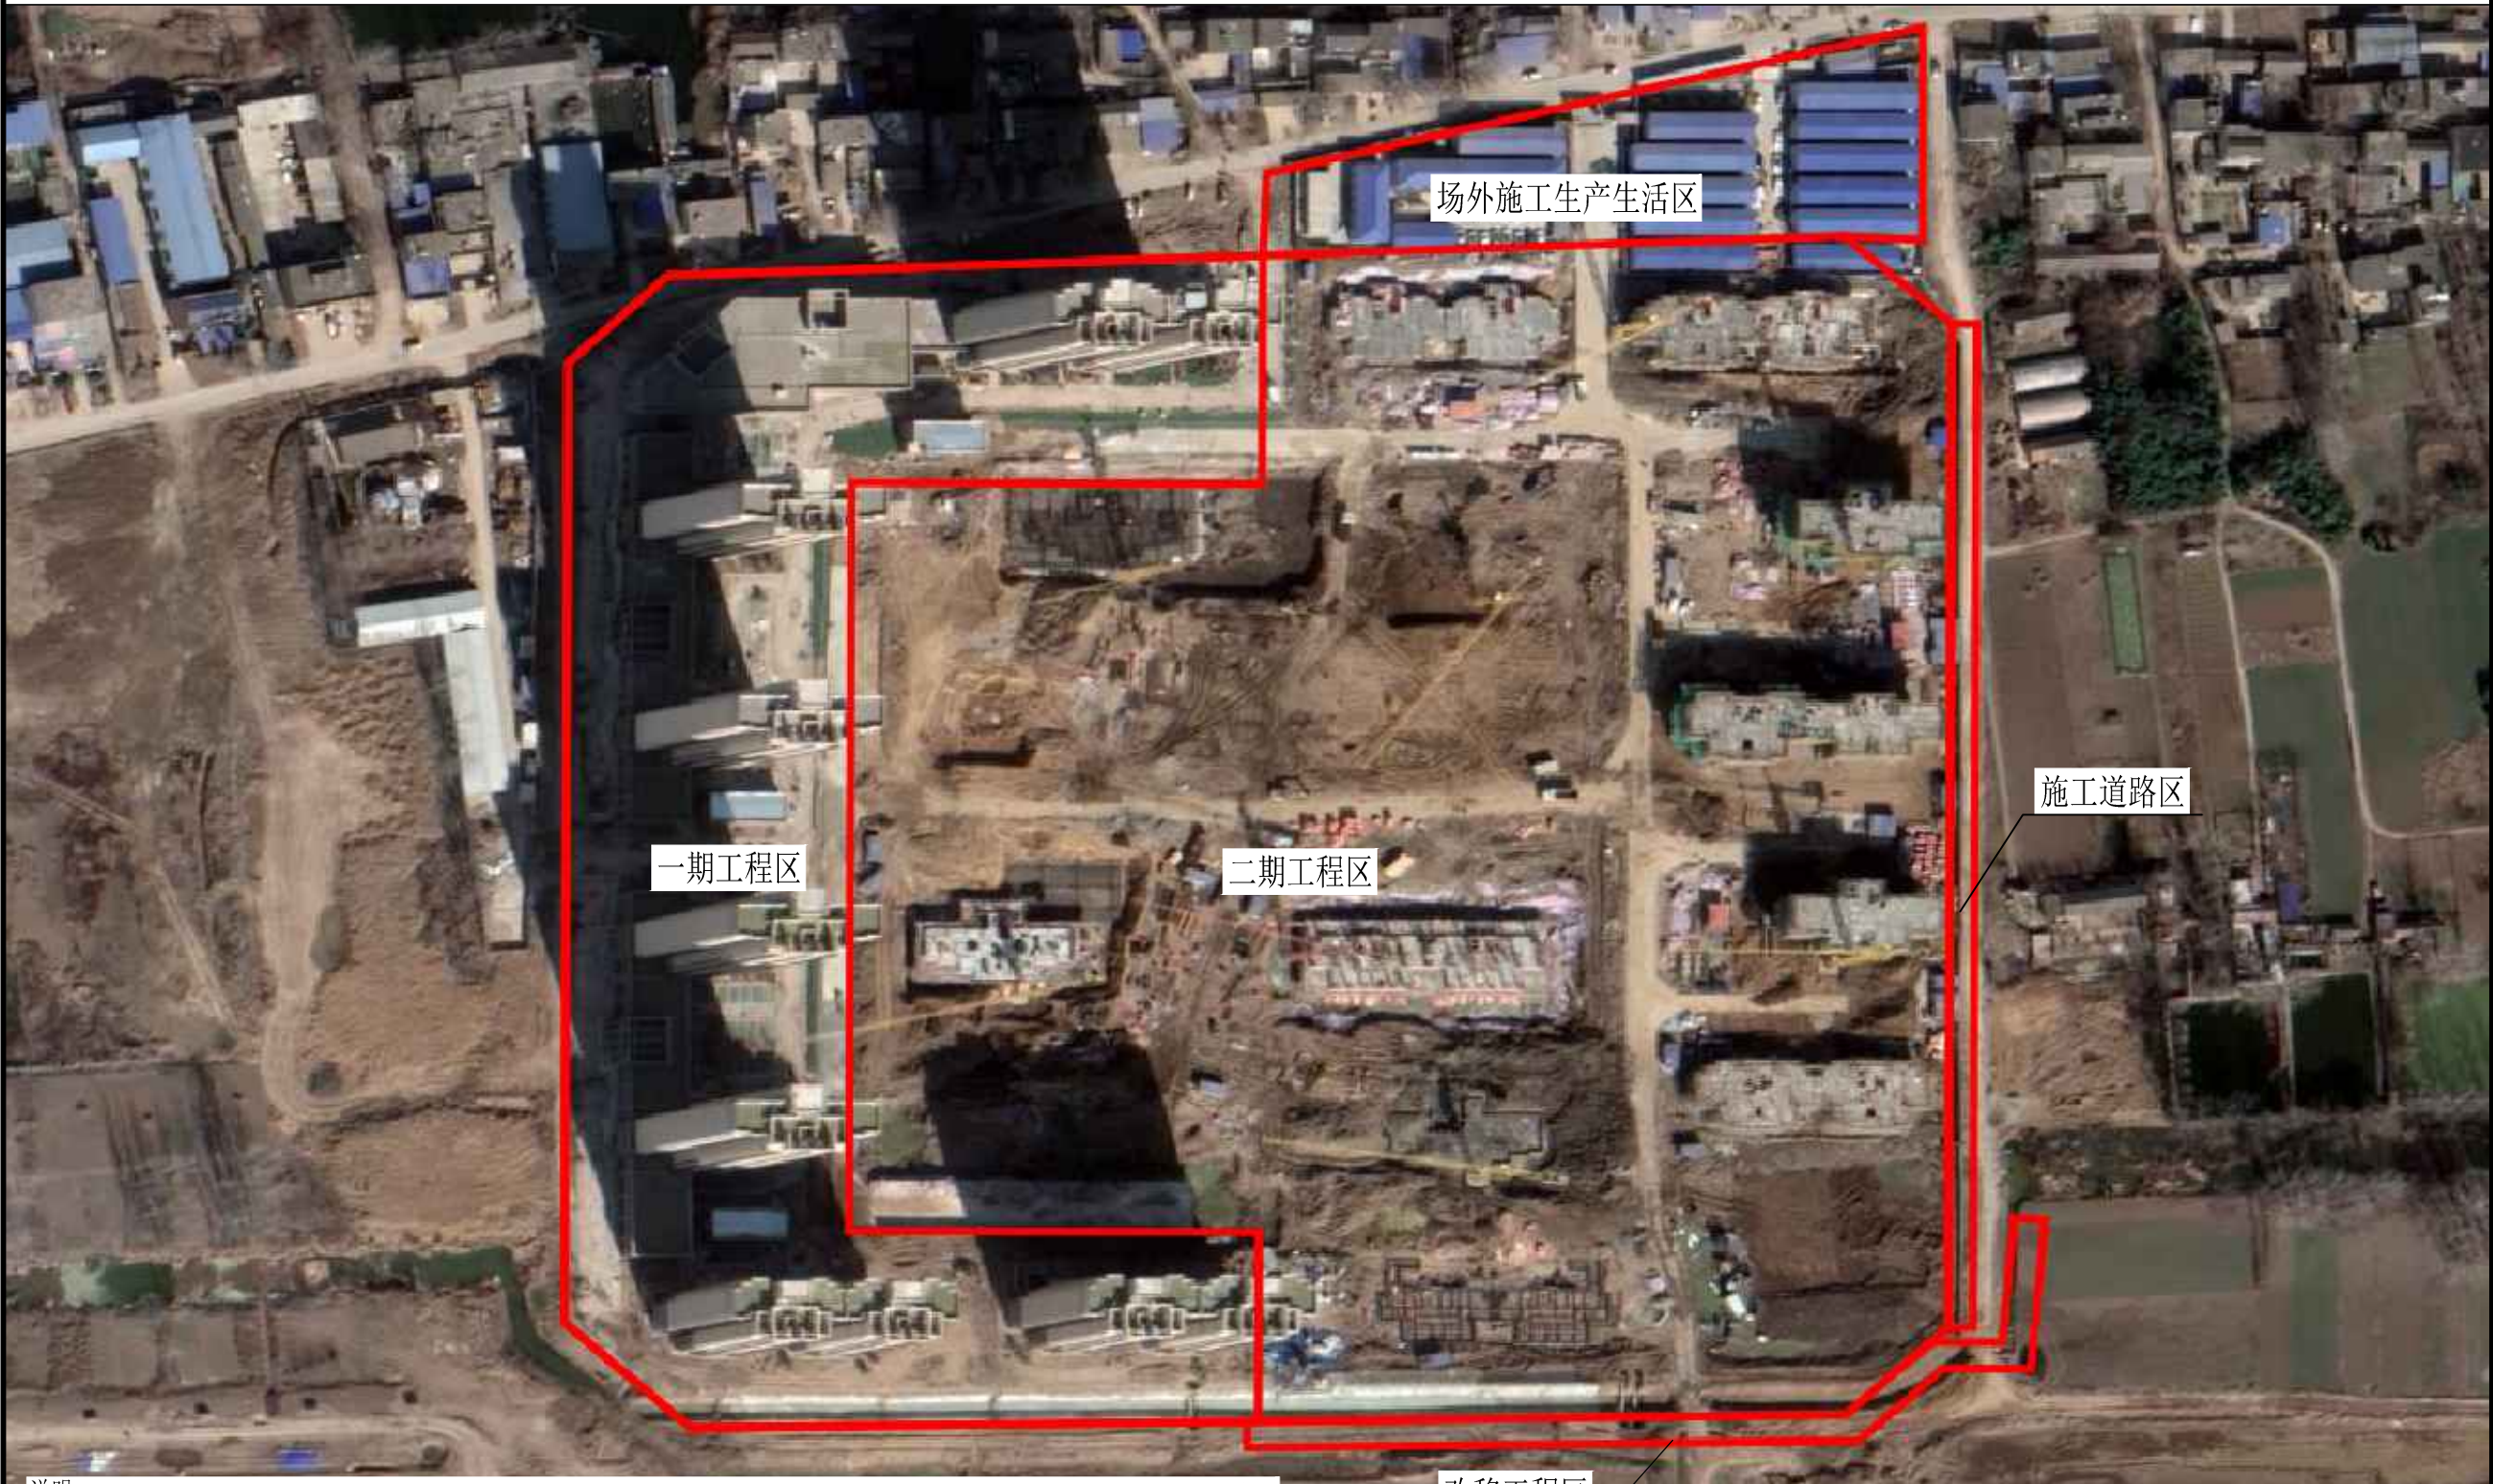
项目施工期遥感影像图

说明：  
1. 本项目总占地面积为11.95hm<sup>2</sup>，其中永久征地10.96hm<sup>2</sup>，临时占地0.99hm<sup>2</sup>，占地类型为耕地、住宅用地、草地、林地、水域及水利设施用地。因本项目施工道路区和场外施工生产生活区交由市政建设规划路，故不纳入本次验收范围，本次验收范围包括一期工程区、二期工程区和改移工程区，共计总占地面积为11.13hm<sup>2</sup>，其中永久征地10.96hm<sup>2</sup>，临时占地0.17hm<sup>2</sup>。  
2. 本卫星图拍摄于2019年1月26日。

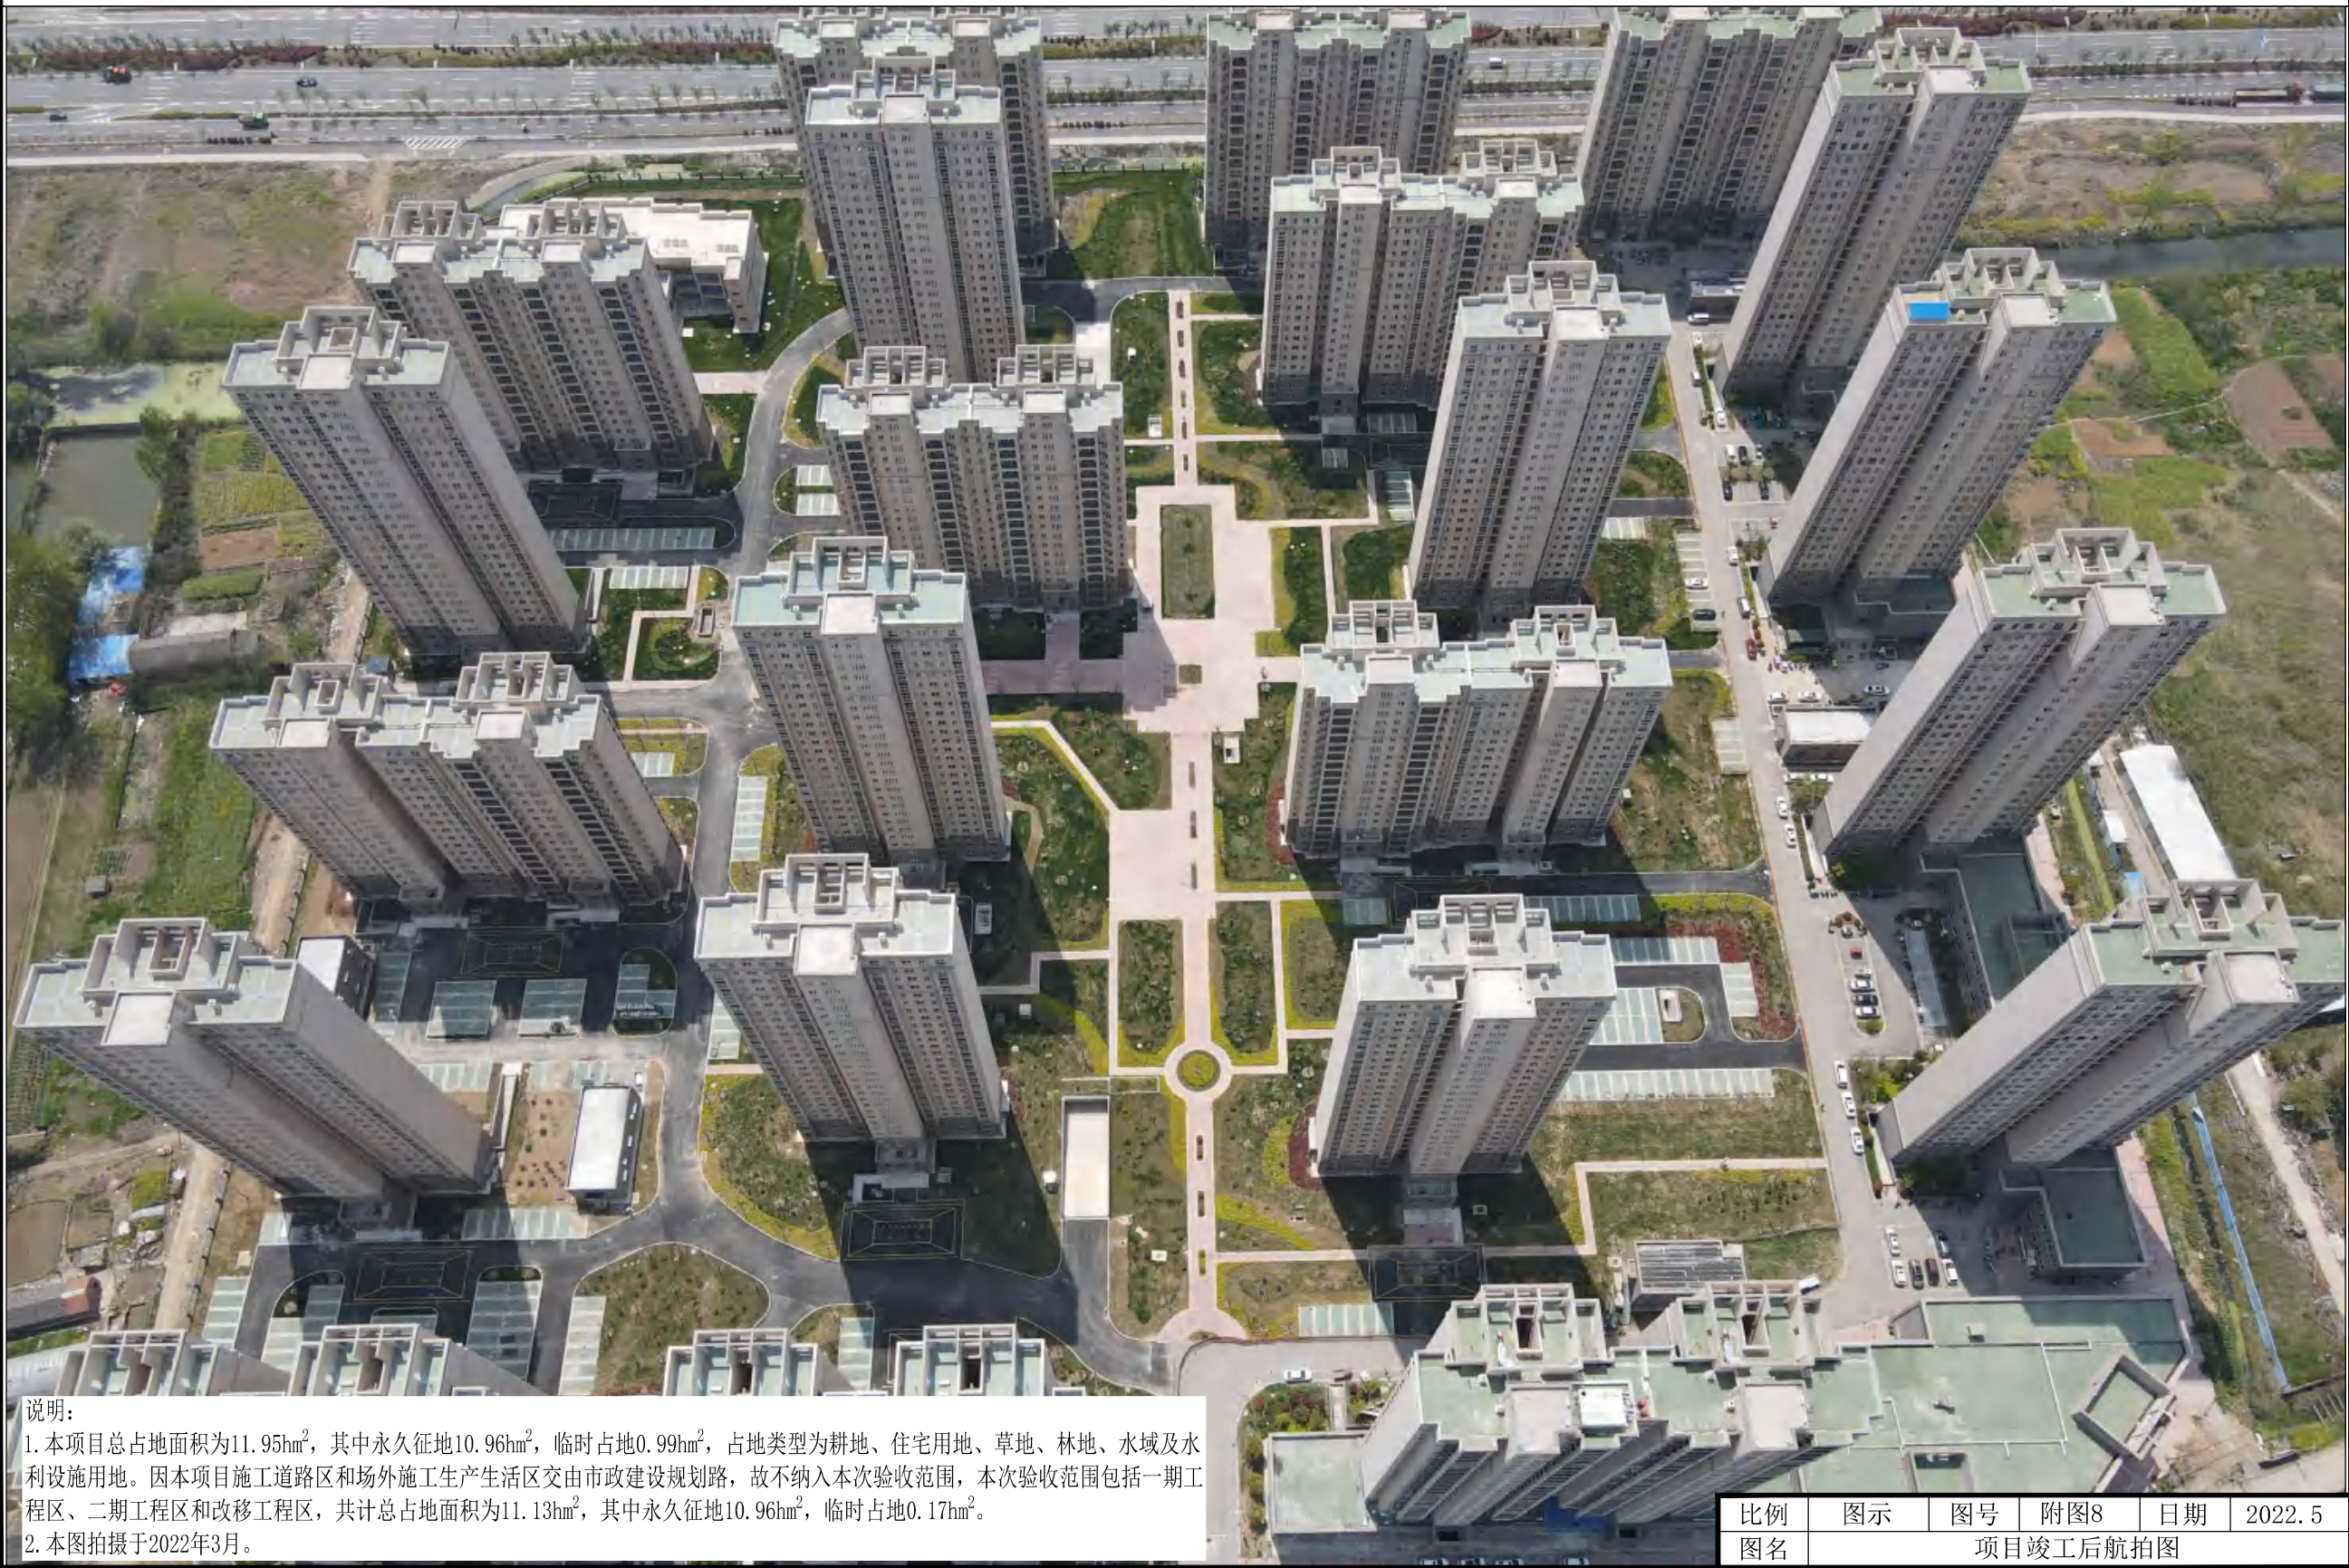
项目竣工后航拍图

说明：  
1. 本项目总占地面积为11.95hm<sup>2</sup>，其中永久征地10.96hm<sup>2</sup>，临时占地0.99hm<sup>2</sup>，占地类型为耕地、住宅用地、草地、林地、水域及水利设施用地。因本项目施工道路区和场外施工生产生活区交由市政建设规划路，故不纳入本次验收范围，本次验收范围包括一期工程区、二期工程区和改移工程区，共计总占地面积为11.13hm<sup>2</sup>，其中永久征地10.96hm<sup>2</sup>，临时占地0.17hm<sup>2</sup>。  
2. 本图拍摄于2022年3月。
