北大培文国际学校项目水土保持监测总结报告

建设单位: 蚌埠市淮上教育发展投资有限公司

监测单位: 惠州市绿景水土保持咨询服务有限公司

二〇二二年三月

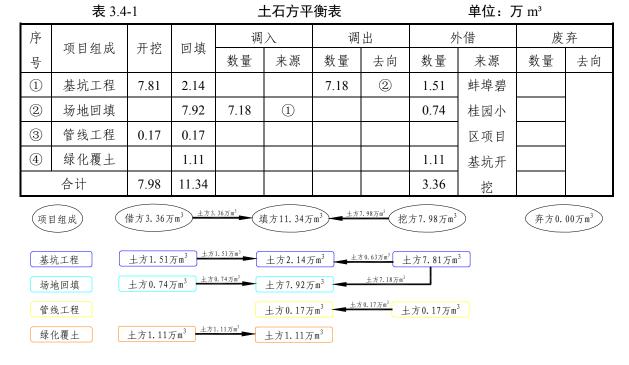
图 3.4-1 土石方流向框图(单位:万 m³)

本项目土石方挖填总量为19.32万m³,其中挖方总量为7.98万m³,填方总量为11.34万m³。回填土方部分来源于自身基坑开挖,借方3.36万m³,借方来源于蚌埠碧桂园小区项目基坑开挖,无弃方。具体详见土石方平衡表3.4-1,土石方流向框图3.4-1。
